# OB 11025 - Nykøbing F Boligselskab - Afd. 9-11 - Hovedinspektion Version 1

Nykøbing F Boligselskab - Afd. 9-11 - Hovedinspektion, 11025 - Nykøbing F Boligselskab

Nykøbing F Boligselskab -  
Afd. 9-11  
Lindevænget 2  
4800 Nykøbing F

2. maj 2024

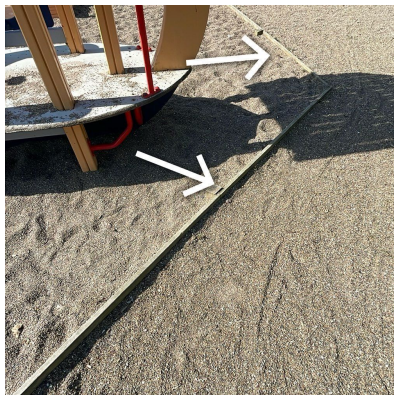
Foto nummer 3

## Faldrum/Stødområder

3

Der er ikke etableret et korrekt faldrum. Faldrummets udstrækning bør være mindst 150 cm. målt fra redskabets yderste hævede del.

DS/EN 1176 del 1 pkt. 4.2.8.2.5 Faldrummets udstrækning.

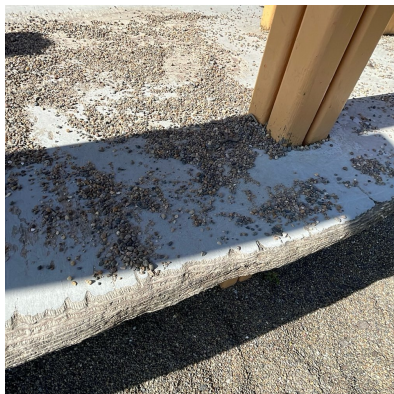
Foto nummer 4

## Finish

4

Finéren er flere steder i stykker og har tendens til at splintre og skabe skarpe kanter.

DS/EN 1176 del 7 pkt. 8.2.7 Korrigerende vedligeholdelse
